RESTAURO E VALORIZZAZIONE DEI RESTI DI UN EDIFICIO ROMANO IN CONTRADA BAGNI A CENTURIFE (ENNA)

Arch. Rizza Salvatore

CNR - Istituto per i Beni Archeologici e Monumentali (Sede di Catania) – Via A. di Sangiuliano 262 CAP
95124 Catania – Tel/Fax 095-311981 – Cell. 360-860969

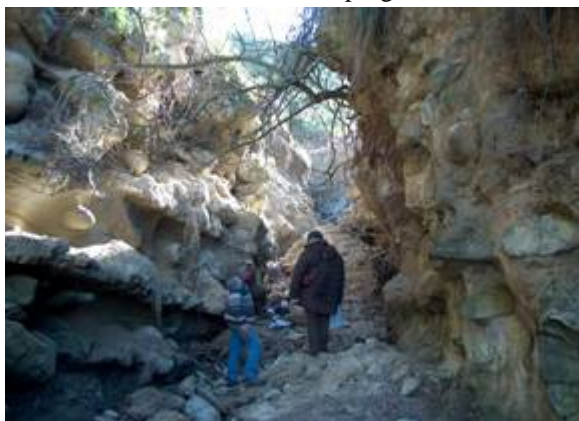
- Il consolidamento dell’alveo del torrente che scorre sul fondo del Vallone Bagni, sul cui versante settentrionale è impostato l’edificio ed alla cui continua erosione (fig.3), oltre che naturalmente alla contemporanea azione di spinta del terreno alle spalle del monumento, è da imputare buona parte dei crolli subiti dal monumento. Nell’alveo del torrente sono state messe in opera 7

- Fig.3** Vallone Bagni. Sponda Nord del fondovalle in cui scorre il torrente. Conseguenze del continuo processo di erosione provocato dall’innalzamento del livello dell’acqua e dalla sua irruenza durante la stagione autunnale ed invernale.

briglie (fig.4) realizzate con cavi in acciaio ed ancore PLATIPUS S8 infisse in profondità, collegate ad una maglia reticolare riempita con pietrame, per stemperare l’irruenza dell’acqua del torrente nei periodi di piena. Per impedire il progredire dei fenomeni di erosione sul fianco Nord del vallone è stata predisposta una protezione con georete, materiale geotessile e pietrame.

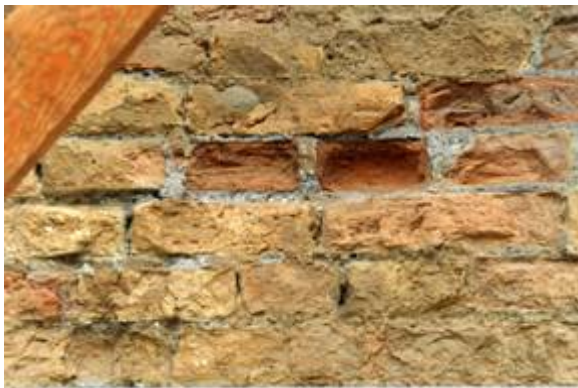
1) La perdita totale o parziale (fratturazione e decoesione) delle facce dei laterizi costituenti la fodera (fig.9) delle absidi e, nei casi più gravi, la perdita totale del mattone che lasciava a vista il conglomerato sottostante. Il fenomeno era da attribuire alla cristallizzazione dei sali presenti nell’acqua (infiltrazione per contatto e/o risalita capillare). La frequente ventilazione della superficie provocava l’evaporazione dell’acqua e la cristallizzazione dei sali. Nel caso specifico ritengo che la velocità di evaporazione dell’acqua fosse maggiore rispetto a quella di migrazione dall’interno verso l’esterno e la superficie esterna della muratura diventasse secca. La cristallizzazione pertanto avveniva in prossimità della superficie determinando sforzi meccanici sugli strati superficiali tali da causare l’esfoliazione ed il conseguente distacco. La caduta dello strato più esterno, per una certa profondità nei mattoni, portava la nuova superficie a contatto con gli agenti esterni innescando un nuovo processo analogo al precedente. Il risultato era la perdita progressiva dello strato superficiale che alla lunga portava al totale deperimento del materiale (mancanza del mattone), fenomeno chiaramente visibile nelle absidi ed alla base dei maschi murari che le separano.

- Fig.9** L’edificio. Particolare di un tratto della fodera laterizia in corrispondenza della quarta abside da Nord-Ovest. Perdita progressiva degli strati superficiali a causa della cristallizzazione dei sali.

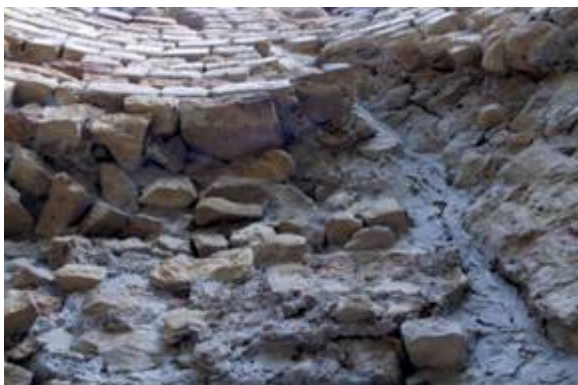
2) Il problema della “sospensione” (fig.10) dei laterizi, strettamente connesso con il fenomeno di degrado appena ricordato. A questo proposito va tenuto

- Fig.10** L’edificio. Tratto centrale della terza abside da Nord-Ovest. La perdita totale della fodera lascia i laterizi della fascia soprastante “*in sospensione*”.

presente che, nel caso specifico, la presenza di un substrato costituito da un *opus caementicium* rendeva di fatto impraticabile la soluzione dell’ancoraggio [13] dei laterizi tramite perni in acciaio annegati o meno in resina e, meno che mai, visto il valore archeologico del monumento, l’ipotesi di un rifacimento del paramento seppure limitato alle aree lacunose ed in sottosquadro.

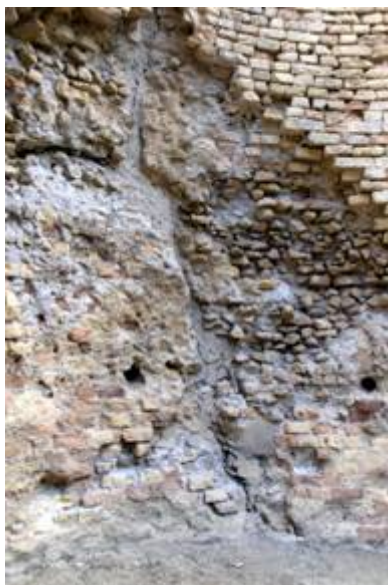
3) La presenza di lesioni diffuse a volte superficiali ma in alcuni casi passanti come riscontrato alla base della prima e alla base e nel corpo della della terza abside da Nord-Ovest (fig.11). La causa di queste ultime lesioni, alcune delle quali è stato possibile portare alla luce grazie alla conduzione, in parallelo, dello scavo archeologico, è da attribuire ad un cedimento differenziale in fondazione che ha portato l’intero blocco costituito dalla prime tre absidi a ruotare di circa 6° in avanti, trovando un apparente, nuovo stato di equilibrio. Non sappiamo in quale momento questa rotazione sia avvenuta [14] ma è certo che l’immediata conseguenza

- Fig.11** L’edificio. Terza abside da Nord-Ovest. Lesione passante che percorre l’abside per tutta la sua altezza. L’inclinazione a 45° diventa più evidente nel tratto di fodera conservatosi nella zona superiore dell’abside.

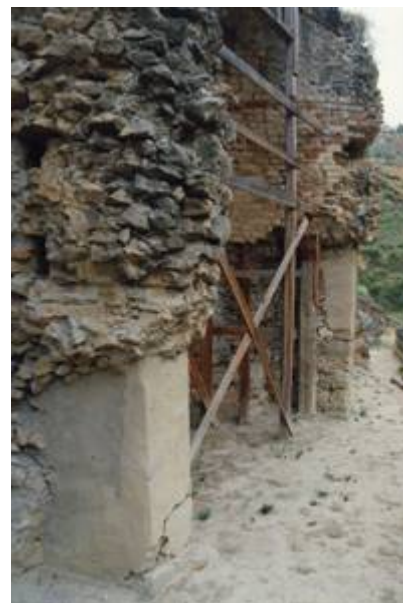
del fenomeno sia stata lo scalzamento al piede dei maschi murari che separano le absidi al quale, evidentemente con carattere di somma urgenza, si cercò di porre rimedio costruendo dei sostegni in pietra poi foderati in cemento (fig.12). Altre lesioni meno preoccupanti ma piuttosto estese si sono riscontrate sugli intradossi e sugli estradossi delle porzioni di volte conservate.

- Fig.12** L’edificio. Elementi di sostegno in pietra e rivestimento in cemento in corrispondenza del secondo e terzo maschio murario che delimitano la seconda abside da Nord-Ovest.

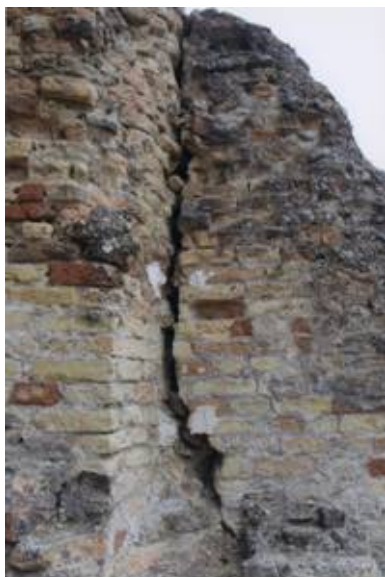
4) Fessurazioni e distacchi. Il fenomeno, da ascrivere all’erosione del fronte del vallone con conseguente e progressivo cedimento della porzione di terreno davanti al monumento, si manifesta in modo evidente nella zona di contatto tra la quinta abside ed il muro ad esso perpendicolare che costituiva la parete Nord-Ovest del vano a Sud-Est dell’edificio (fig.13). Esaminando questo tratto della muratura è interessante notare come il muro in oggetto fosse solo appoggiato all’edificio, fatto questo, che documenta, per il vano in questione, il carattere di “aggiunta”; forse un’espansione del complesso conseguente alle mutate esigenze di spazio e/o di funzionalità dell’originario impianto termale.

- Fig.13** L’edificio. Angolo Sud-Est. Fessurazione e distacco del troncone di muro ortogonale all’edificio. Si notano, a cavallo della fessura, i quattro punti di fissaggio realizzati in calce che tenevano in posizione due testimoni in vetro (oggi scomparsi), collocati in occasione dell’intervento di puntellamento generale delle strutture e di sostegno dei maschi murari.

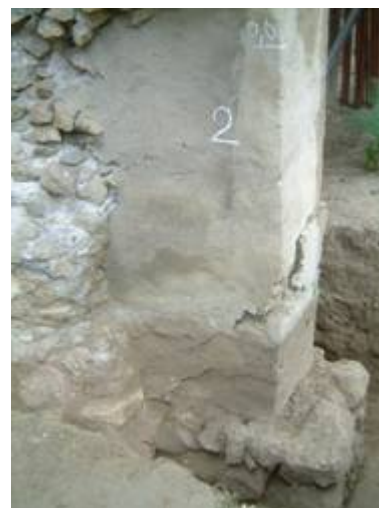
- [15] L’urgenza dell’intervento si è rivelata ancor più pressante quando, procedendo allo smontaggio dei sostegni provvisori si è potuto osservare quanto segue: 1) I sostegni, foderati in cemento, erano costituiti da pietrame non squadrato messo in opera a secco; 2) Rimuovendo il terreno tutto intorno ai sostegni, alla ricerca del loro piano di appoggio, ci si è resi conto che essi poggiavano su di una base leggermente più ampia del sostegno, anch’essa in pietrame informe, impostata su terreno incoerente (fig.14). Il piano di maggior consistenza, costituito da marne argillose azzurre molto compatte sul quale poggiano le fondazioni dello stesso monumento, è stato individuato m.1,50 circa più in basso rispetto alla base dei sostegni.

- Fig.14** L’edificio. Lato Sud-Est della seconda abside. Il sostegno provvisorio poggiava su terreno incoerente.
- Fig.15** L’edificio. Davanti al monumento tra la seconda e la terza abside, vista da Sud-Est. Sulla platea armata viene impostato il pilastro in mattoni pieni. Sulla destra, in primo piano, ciò che rimane del maschio murario originale consente di apprezzare l’inclinazione di questo tratto di struttura in avanti.

terreno alle sue spalle [16] si è, da subito, abbandonata l'idea di un possibile ancoraggio di questa porzione di struttura. Ci si è invece orientati verso l'adozione di pilastri in muratura [17] che, nell'eventualità di ulteriori rotazioni, fossero in grado di resistere a compressione. Allo scopo di non alterare in nessun modo lo stato di equilibrio assunto dalle strutture, il lavoro di smontaggio dei sostegni provvisori esistenti (fig.14) e la loro

sostituzione con pilastri in mattoni pieni, è stato condotto per sottocantieri (uno alla volta) a partire dall'angolo Nord-Ovest dell'edificio. Raggiunto il terreno resistente si è provveduto alla realizzazione di platee armate con rete elettrosaldata sulle quali sono stati impostati i nuovi pilastri (fig.15). Ultimata la costruzione, i pilastri sono stati rivestiti con intonaco macroporoso al quale è stata data una finitura a tampone ed una colorazione identica a quella utilizzata nelle aree della muratura interessate dal restauro al fine di rendere l'intervento immediatamente leggibile.

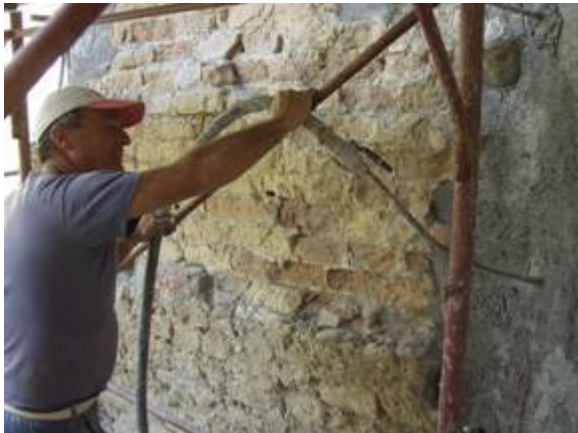
- Fig.16** L’edificio. Quarta abside. Tratto di lesione passante. Pompaggio della malta idraulica a bassa pressione.
- Fig.17** L’edificio. Intradosso del catino della quinta abside. Lesioni.

Per quanto attiene a quelle superficiali si è provveduto al ripristino con malta di calce pura (tipo NHL-Z 3,5) e successiva sigillatura. Per le lesioni più profonde, rimossa la malta cementizia esistente, residuo di un intervento precedente, si è passati all'applicazione di malta di calce idraulica fluida iniettata a bassa pressione (max 3 atm.), fino a rifiuto, (fig.16) e successiva sigillatura. Le lesioni nel corpo delle volte (fig.17), quasi sempre presenti sia all'intradosso che all'estradosso, anche se non sempre coincidenti, sono state trattate in modo più articolato. Data
