RESTAURO E VALORIZZAZIONE DEI RESTI DI UN EDIFICIO ROMANO IN CONTRADA BAGNI A CENTURIFE (ENNA)

Arch. Rizza Salvatore

CNR - Istituto per i Beni Archeologici e Monumentali (Sede di Catania) – Via A. di Sangiuliano 262 CAP
95124 Catania – Tel/Fax 095-311981 – Cell. 360-860969

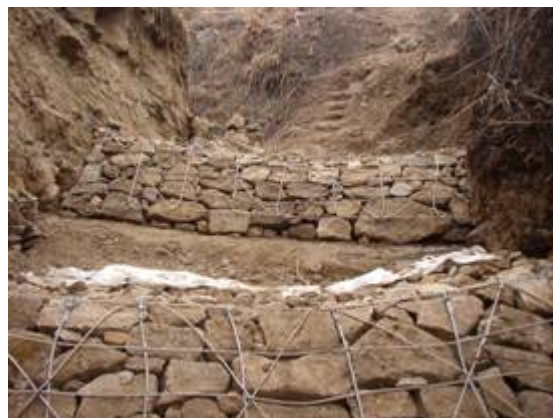
- Il consolidamento dell’alveo del torrente che scorre sul fondo del Vallone Bagni, sul cui versante settentrionale è impostato l’edificio ed alla cui continua erosione (fig.3), oltre che naturalmente alla contemporanea azione di spinta del terreno alle spalle del monumento, è da imputare buona parte dei crolli subiti dal monumento. Nell’alveo del torrente sono state messe in opera 7

- Fig.3** Vallone Bagni. Sponda Nord del fondovalle in cui scorre il torrente. Conseguenze del continuo processo di erosione provocato dall’innalzamento del livello dell’acqua e dalla sua irruenza durante la stagione autunnale ed invernale.

briglie (fig.4) realizzate con cavi in acciaio ed ancore PLATIPUS S8 infisse in profondità, collegate ad una maglia reticolare riempita con pietrame, per stemperare l’irruenza dell’acqua del torrente nei periodi di piena. Per impedire il progredire dei fenomeni di erosione sul fianco Nord del vallone è stata predisposta una protezione con georete, materiale geotessile e pietrame.

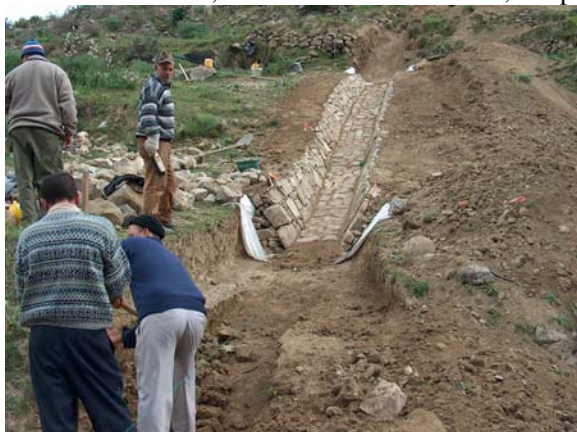
- Fig.4** Vallone Bagni. Tratto del fondovalle visto da Nord-Ovest. Briglia tipo messa in opera.
- Fig.5** Area a monte dell’edificio termale. Fosso di guardia per l’incanalamento delle acque meteoriche presso punti non a contatto con l’edificio.

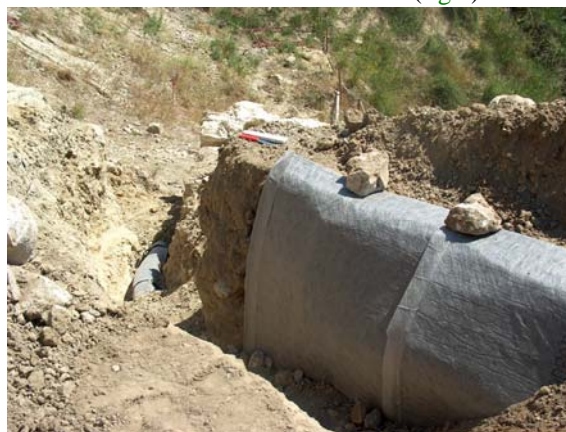
- Fig.6** Posa in opera del tubo di dreno nell’area immediatamente a monte dell’edificio.
- Fig.7a** Centuripe. Stralcio planimetrico dell’area a Nord-Ovest dell’abitato moderno. Nel riquadro l’area elaborata in 3d.

- La sistemazione paesistica a basso impatto ambientale di una vasta area del costone al quale si appoggia il monumento, dove il terreno è stato terrazzato e contenuto con muretti tradizionali realizzati a secco. Sempre alle spalle del monumento, allo scopo di diminuire l’effetto della spinta del terreno, si è scelto di “alleggerire” quest’ultimo asportandone una consistente porzione. Per correggere la direzione di naturale displuvio delle acque provenienti dalla zona a monte dell’edificio (causa di dilavamento continuo del terreno sui fianchi del monumento) si è provveduto alla messa in opera di un sistema di raccolta e scarico delle acque meteoriche (fig.5) costituito da un canale (fosso di guardia) su cui è stato steso del geotessile rivestito con lastre in pietrame locale sagomato a mano e posato a secco. Nella fascia a ridosso delle absidi, ad una distanza di m. 1.50, si è poi collocato un tubo di dreno microfessurato (fig.6).

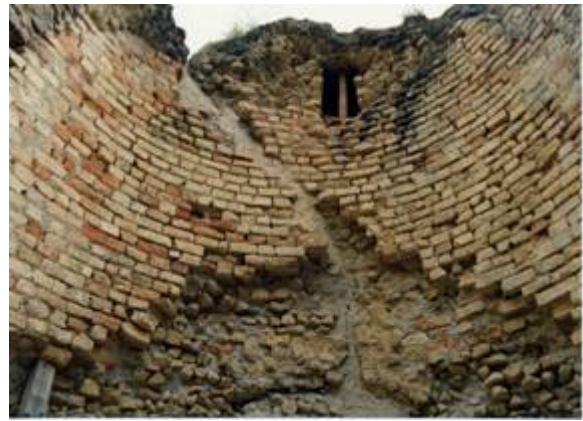
- Fig.7b** Estrazione del modello di studio dell’area in 3D con localizzazione dei resti dell’edificio romano.
- Fig.8** L’edificio. Terza abside da Nord-Ovest. Finestrella collocata, in origine, subito al di sotto della volta, oggi crollata, che copriva l’abside.

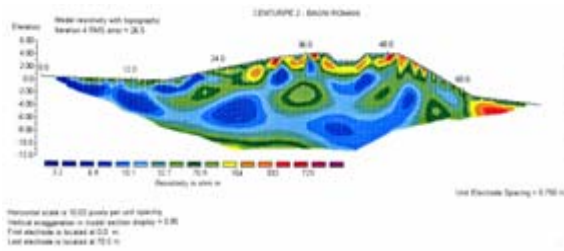
archeologico per evidenti ragioni di stabilità delle strutture e di sicurezza delle maestranze impiegate) si è invece optato per una prospezione geofisica ed in particolare per una tomografia elettrica. La verifica è stata condotta utilizzando due sezioni elettrotomografiche (prospezione del tipo dipolo-dipolo), una posta sopra l’edificio per definire il modello geo-resistivo del sistema edificio-terreno, l’altra parallela alla prima e più a monte di circa due metri. L’indagine ha confermato ed ulteriormente documentato la natura e la composizione del terreno alle spalle dell’edificio escludendo la presenza di strutture interrato (fig.21).

- Fig.21** L’edificio. Asta tomografica realizzata alle spalle del monumento. Nel diagramma le zone a più alta resistività si concentrano negli strati superficiali. In profondità sono assenti tracce di strutture che possano far pensare alla presenza, in antico, di una vasca per la raccolta dell’acqua.
